**PRIORITA' 4 - INTERVENTO 15**  
**SP20 " Trisungo - Spelunga - Colle"**  
**SP07 "Boscomartese" - SP195 "Fleno" - SP83 "Subappennina"**  
**Lavori di ripristino del corpo stradale, barriere e protezioni, opere complementari e opere d'arte**

## Valutazione di Incidenza Ambientale VInCa

***Studio di incidenza***

***Livello II – Valutazione appropriata***

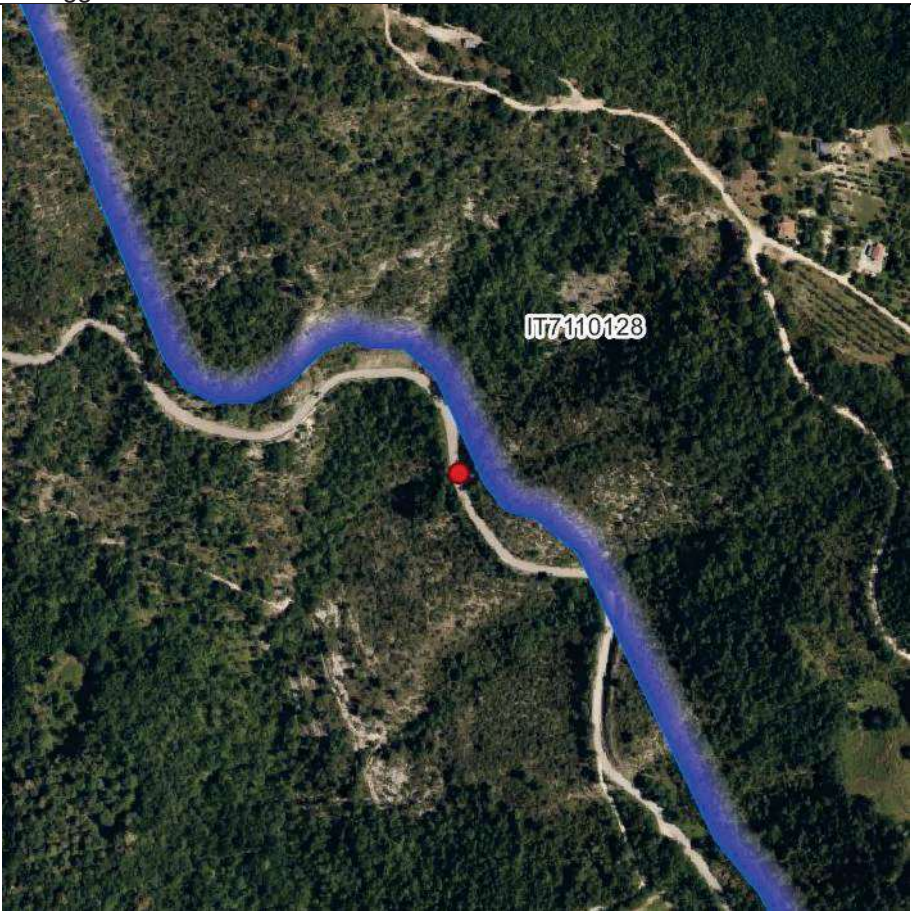
<b>Denominazione</b>	Km 5+600
<b>Interventi</b>	Pavimentazione
<b>Descrizione</b>	Nel sito è prevista la sola pavimentazione di Tipo B, consistente nella sola fresatura dell'attuale pavimentazione dissestata, per uno spessore complessivo di circa 8 cm, ed il successivo rifacimento dello strato di usura (3cm) e di binder (5 cm), per un tratto di circa 100 per l'intera larghezza della carreggiata
<b>Mappa</b>

<b>Analisi degli impatti</b>	<p>Come visto nel capitolo precedente l'unica pressione ipotizzabile per questa tipologia d'intervento è il disturbo in fase di cantiere a cui sono particolarmente sensibili gli uccelli in fase riproduttiva. Per questa ragione assume un'importanza fondamentale sia la durata dell'intervento che il periodo in cui viene effettuato.</p> <p>Per quanto riguarda il primo aspetto, pur in assenza di un dato preciso, si può ragionevolmente ritenere che ci si assesti nell'ordine di appena alcuni giorni</p>

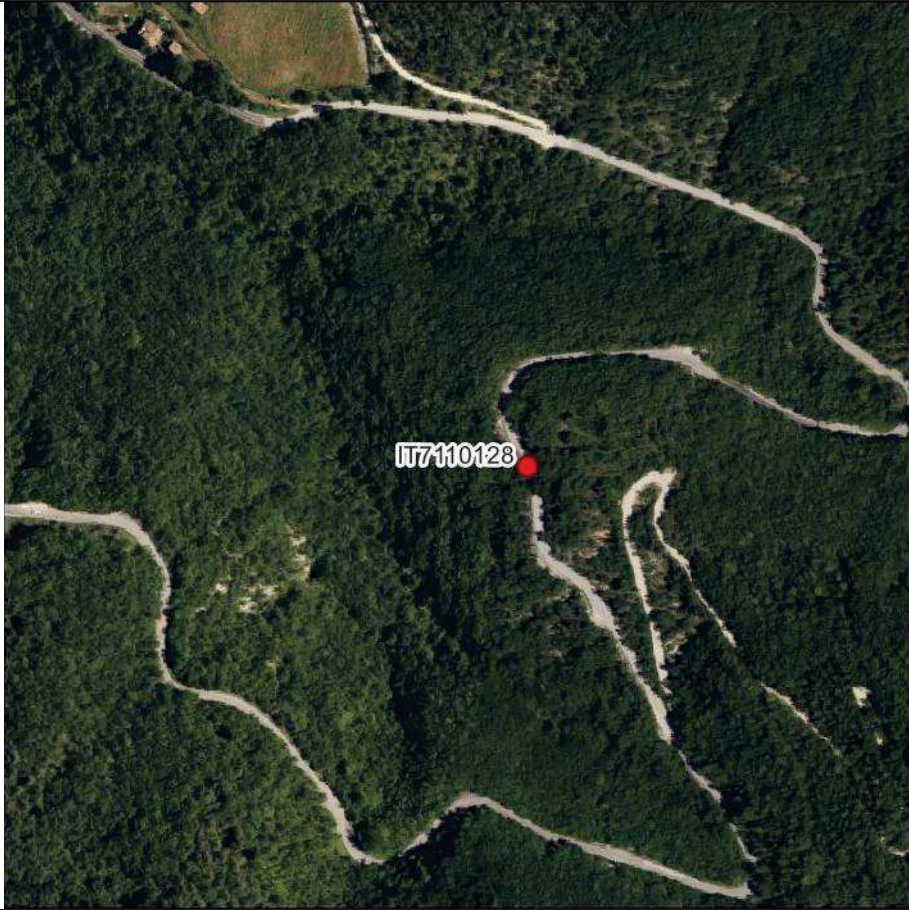
<b>Denominazione</b>	Km 7+700	
<b>Interventi</b>	Pavimentazione – Barriere di sicurezza	
<b>Descrizione</b>	L'intervento prevede la pavimentazione di TIPO A, che prevede solo la fresatura dell'attuale pavimentazione dissestata per uno spessore complessivo di circa 3cm ed il successivo rifacimento dello strato di usura (3cm) per un tratto di 350 m, e la sostituzione delle barriere di sicurezza per un tratto di 100 m.	
<b>Mappa</b>

<b>Analisi degli impatti</b>	<p>Come visto nel capitolo precedente l'unica pressione ipotizzabile per questa tipologia d'intervento è il disturbo in fase di cantiere a cui sono particolarmente sensibili gli uccelli in fase riproduttiva. Per questa ragione assume un'importanza fondamentale sia la durata dell'intervento che il periodo in cui viene effettuato.</p> <p>Per quanto riguarda il primo aspetto, pur in assenza di un dato preciso, si può ragionevolmente ritenere, anche in considerazione l'intervento è di Tipo A, il più semplice perché prevede solo il rifacimento dello strato di usura, che ci si assesti nell'ordine di appena alcuni giorni mentre per il secondo al momento non sono disponibili informazioni precise dipendendo dalla data in cui saranno avviati i lavori nel loro complesso.</p> <p>Le aree intorno al cantiere sono per lo più coperte da formazioni boschive a roverella, non idonei all'insediamento della balia dal collare, l'unica specie francamente forestale tra quelle segnalate nel sito, né della tottavilla che ne utilizza i margini a contatto con le formazioni erbacee, qui assenti.</p> <p>Sulla base di queste considerazioni si ritiene, con una stima molto prudentiale, che se i lavori vengono eseguiti durante il periodo riproduttivo (aprile-giugno) la possibile incidenza è <b>bassa</b> e solo su specie non in All. I della dir 09/147/CE mentre se fossero eseguito in altri periodi è <b>nulla</b>. Nel sito non sono presenti Habitat</p>
